ماهنامه علمی تخصصی پایا شهر

تحلیل و بررسی سرای وزیر قزوین با رویکرد مرمت و احیا بنا

مهشاد بختیاری^۱، محدثه برازنده^۲، نرجس ابراهیمی^۳، زهرا ژاله چین^۴

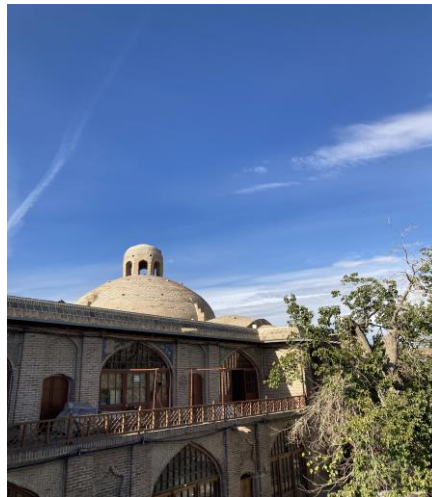
شکل (۴): ورودی

یک گنبد بزرگ در مرکز و چهار کویل در اطراف آن پوشش این قسمت را تشکیل می‌دهند پنج عدد طاق با قوس پنج او هفت تند، پایه‌های کویل‌های دو سمت راست و چپ را تأمین می‌نمایند. گنبد مرکزی بر روی چهار پایه عظیم انتهایی دو طرف

طاقی‌های می نشینند در مرکز گنبد و کویل‌ها نورگیرهایی تعبیه شده‌اند. کاربردی‌های ۶ ضلعی آجری با تزئینات کاشی فیروزه‌ای رنگ سقف را می‌آریند. باید توجه داشت که این کاربردی‌ها فقط جنبه تزئیناتی داشته و هیچ گونه وظیفه باربری بر عهده ندارند. در حدود ۴۰ سال پیش همین قسمت توسط صاحبان بنا مورد مرمت قرار گرفته است. ورودی اصلی سرا که به چهار سو باز می‌شود. در جبهه غربی آن قرار دارد. سابقاً درست از زیر محور جبهه شمالی راهی به شترخان باز می‌شده است که هم اکنون به علت عدم عملکرد مسدود می‌باشد، و شترخان نیز به کارگاه پارچه بافی تبدیل شده است. در محور جنوبی قبلاً ورودی فرعی سرا به تیمچه باز می‌شده که در حال حاضر بسته است و این قسمت به توالی مبدل گشته است. باید اضافه نمود که توالی‌ها پیش از این در بخش شترخان قرار داشته‌اند.

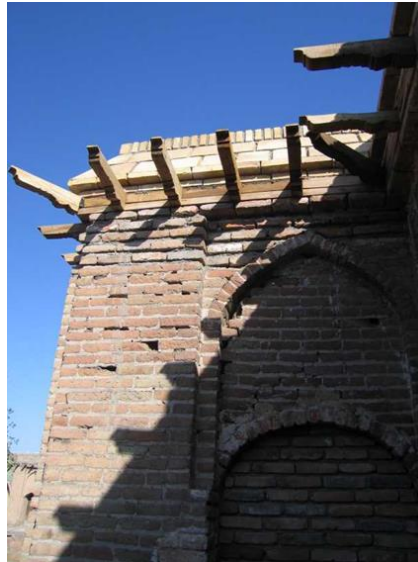
شکل (۱۰): تیرک ها

ناودان های سنگی تعبیه شده در نما سیستم آبروی بنا را تشکیل می‌دهد. بعدها ناودان های فلزی نیز به مجموعه آبروها اضافه شده که به این ترتیب ریزش آب‌های هرزه از آنها باعث صدمه دیدن بنا شده است. تیرک های چوبی بیرون آورده از سقف در هر دو طبقه، وظیفه ایجاد سایه را بر دوش داشته‌اند که هم اکنون پوشش آن‌ها از میان رفته و فقط تیرک های باربر آنها بر جای مانده‌اند.

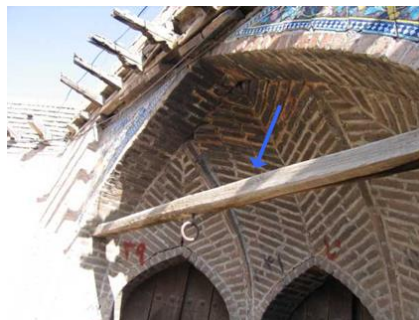
شکل (۱۱): مهاربند

استفاده از مهاربند در مورد طاق و تویزه هایی که دچار رانش شده اند. این اتصال پیوستگی موقتی بین این اجزا را فراهم می کند.

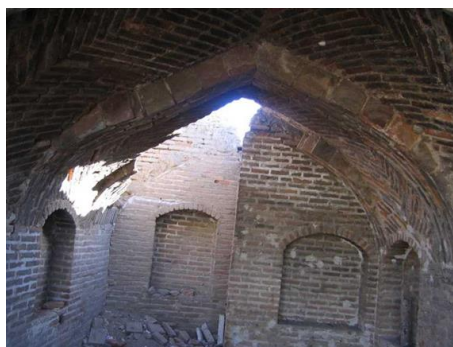
شکل (۱۲): تنگ گذاری نمای شمالی

در مواردی که طاق دچار افت شده است می توان از پالانه طاق، روی طاق استفاده نمود بدین صورت که یک طاق درست در بیرون طاق موجود می زند و طاق زیرین را پالانه متصل می کنند، در حقیقت طاق زیری، آویز پالانه می شود. عکس زیر بخش جنوبی بنا را نشان میدهد. با توجه به شکم دادگی طاق، استفاده از پالانه طاق برای حفظ صورت ظاهری طاق قدیمی پیشنهاد می شود.
